DÉNEZÉ-SOUS-DOUÉ

LA CAVE SCULPTÉE

ÉTUDE et DÉFINITION d'un PROTOCOLE de RESTAURATION

JUILLET 2005

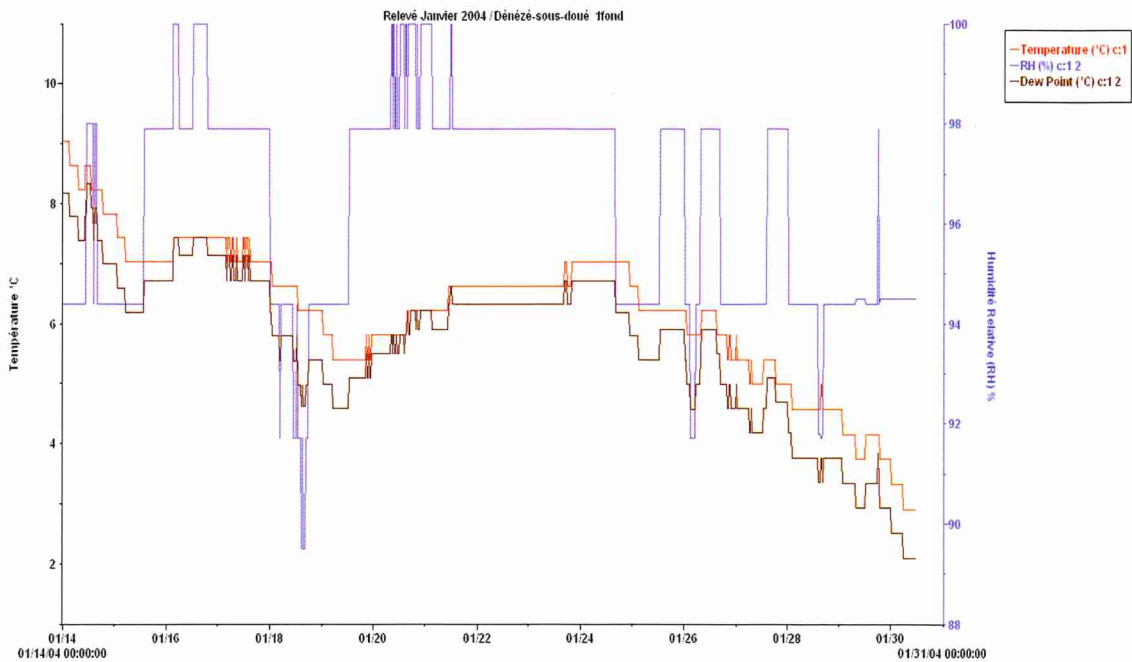
Courbe janvier 2004 côté fond C2:

Au mois de janvier la courbe de température est souvent égale à la courbe du point de rosée. Il y a beaucoup de condensation.

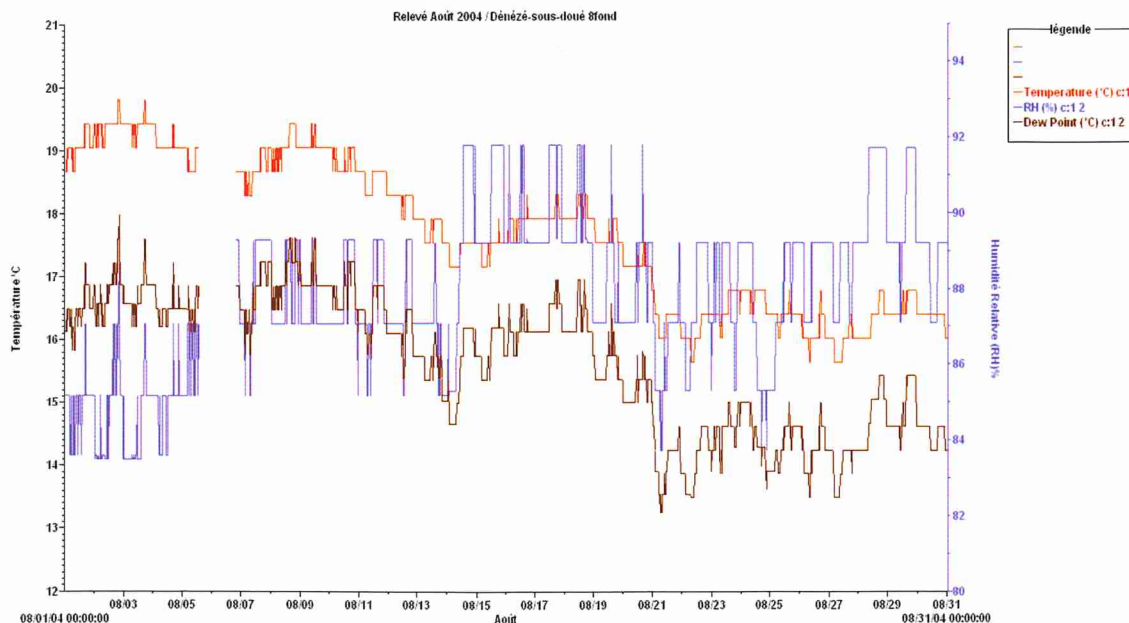
Courbe août 2004 côté fond C2:

Au mois d'Août la température de la cave peut dépasser les 20°C et l'humidité relative se situe à 75%

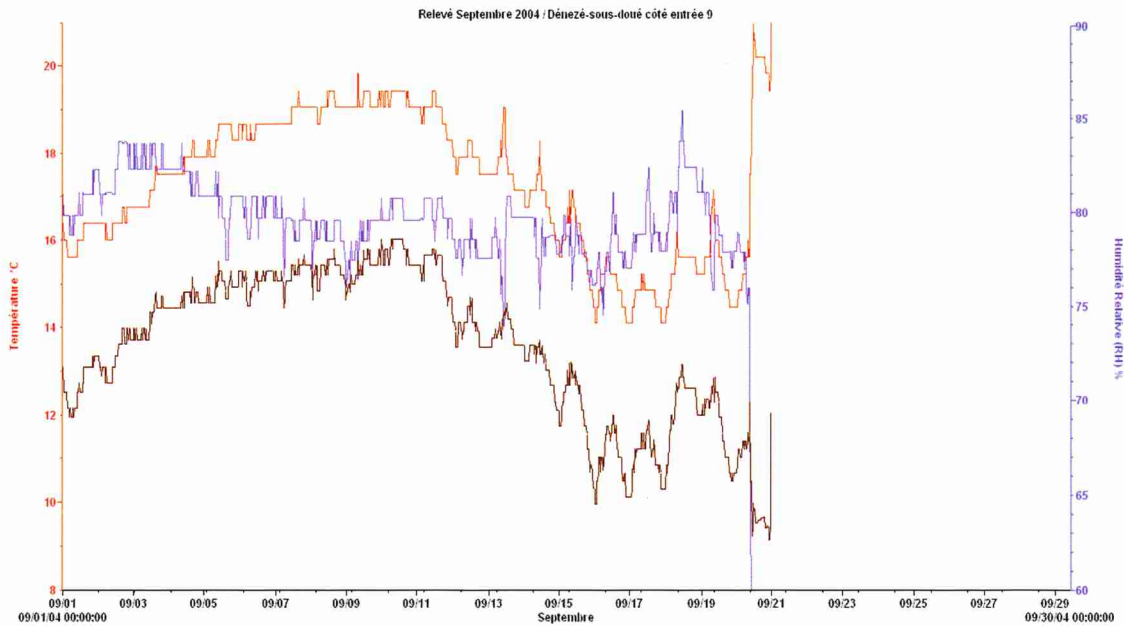
Courbe septembre 2004 côté entrée C1:

Au mois de septembre il fait assez sec l'humidité relative peut atteindre 73%

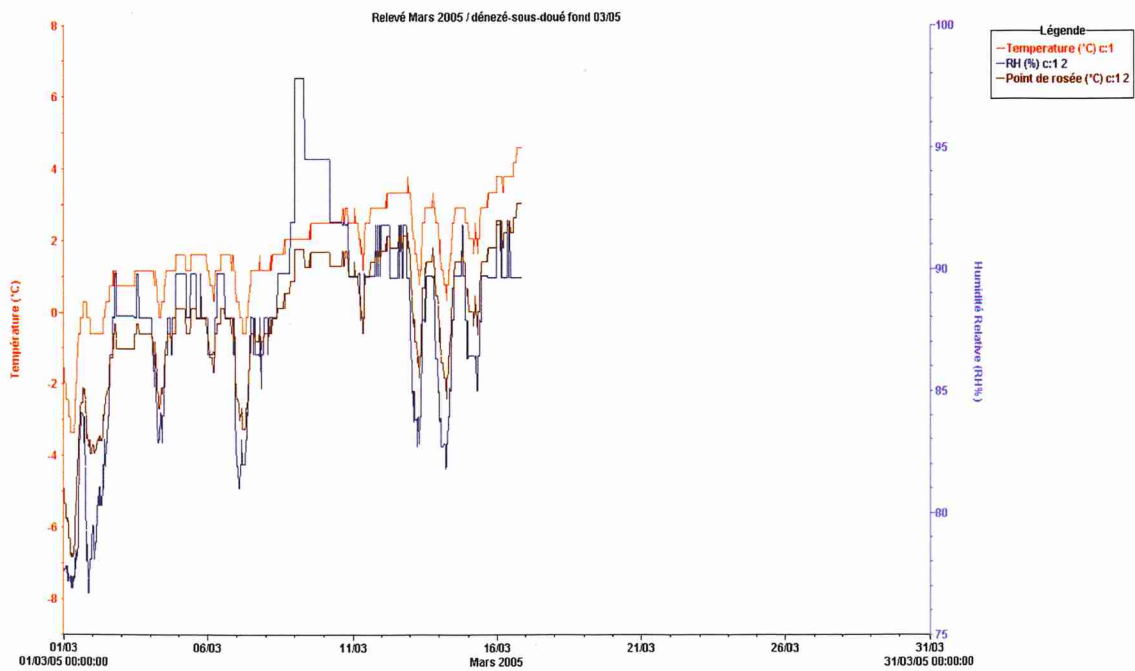
Courbe mars 2005 côté fond C2:

Dans la journée du 1 au 2 mars 2005 la température chute à -3°C et l'humidité relative à 77%

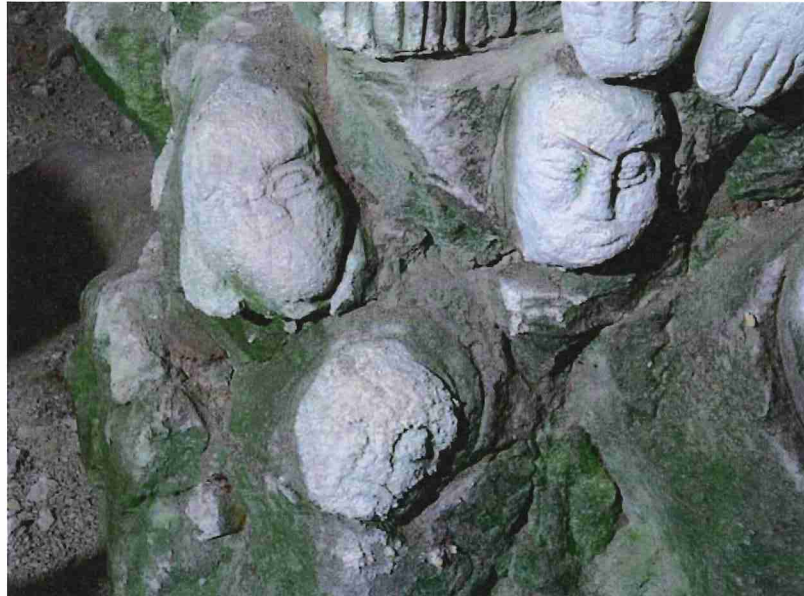
Panneau N' détail des algues vertes qui colonisent le rocher

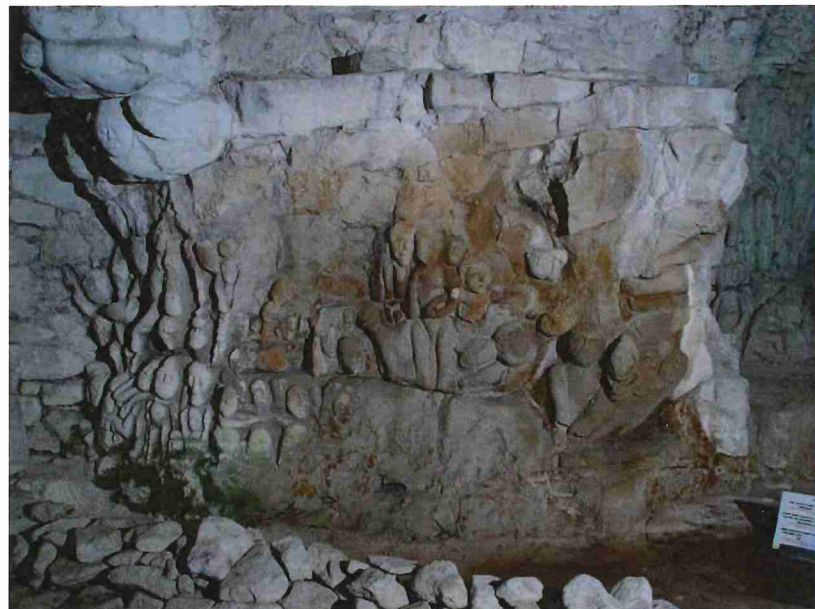
Les colorations brunes migrent depuis l'intérieur de la roche et peuvent être extraites à l'aide de compresses.

Panneaux E,F détail des coloration brunes.

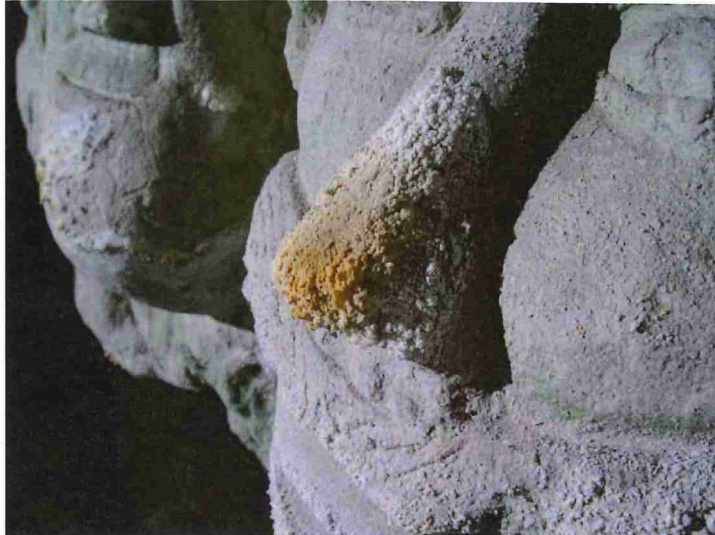
Toutes les formes d'altérations ont des variantes. Ici les colorations brunes ont migré dans les sels qui ont cristallisé et elles leur donnent une jolie couleur miel.

Panneau N détail, des colorations couleur miel, présentes uniquement sur les parties saillantes

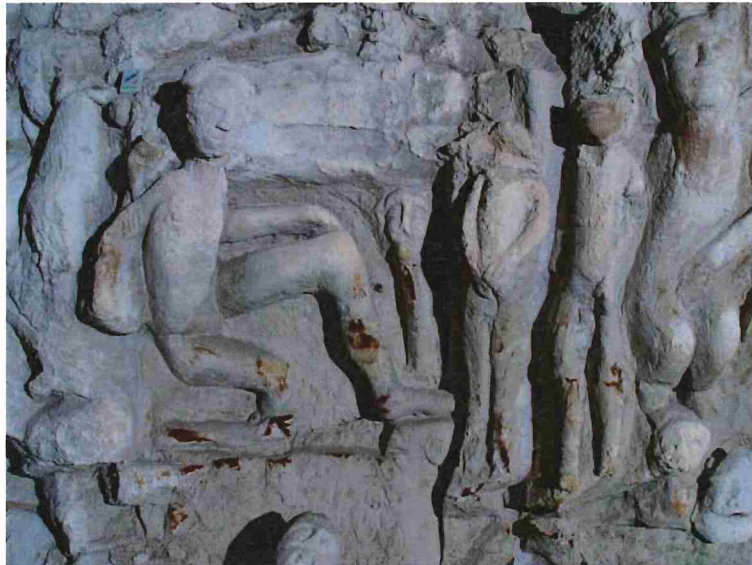
Une autre forme de coloration brune beaucoup plus intense et concentrée localement sur quelques cm²

Panneau I détail, des colorations couleur brun sombre

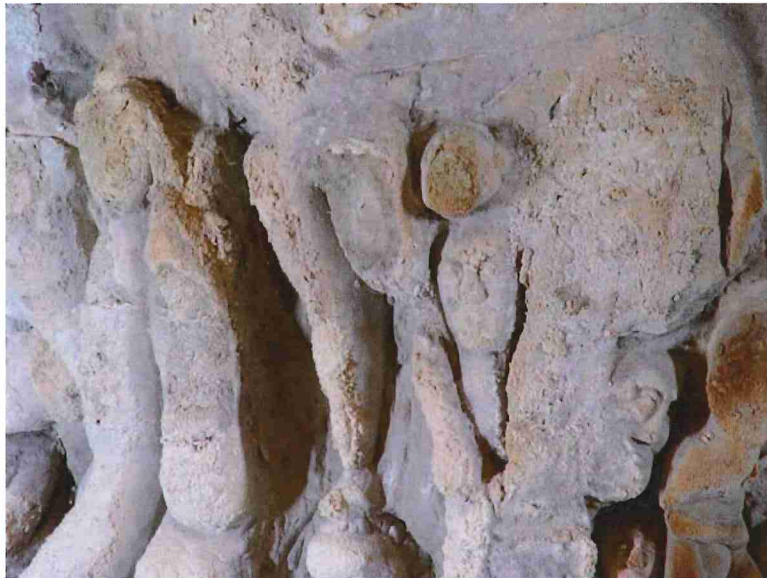
Plusieurs natures de sels ruinent la pierre. Ici, on distingue nettement les petites esquilles de pierre qui se soulèvent, poussées par des sels de gypse qui viennent cristalliser.

Panneau G détail, des sels de gypse qui détruisent les sculptures.

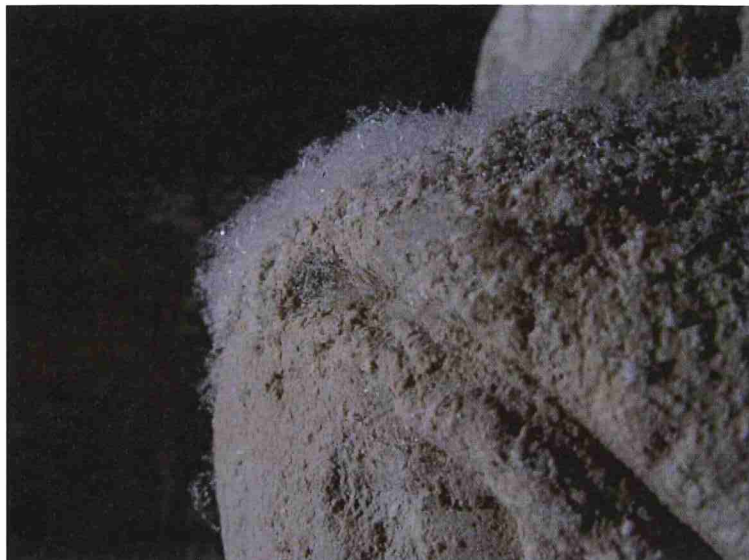
Certains sels semblent moins agressifs puisqu'ils cristallisent à l'extérieur de la roche Ici du salpêtre (nitrate de potassium). Ce sel est fortement concentré dans les pierres

Panneau G détail, des sels de gypse qui détruisent les sculptures.

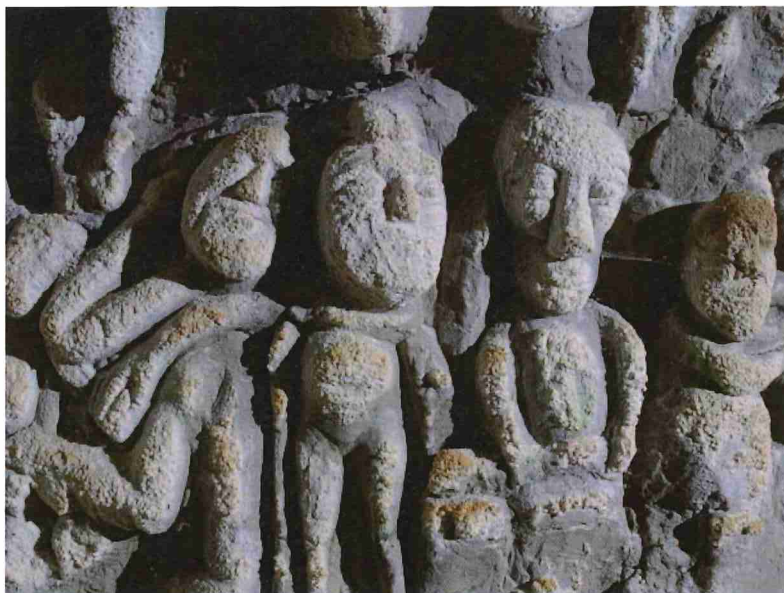
Certaines concrétions ont une structure amorphe.

Panneau G détail, des sels de gypse qui détruisent les sculptures.

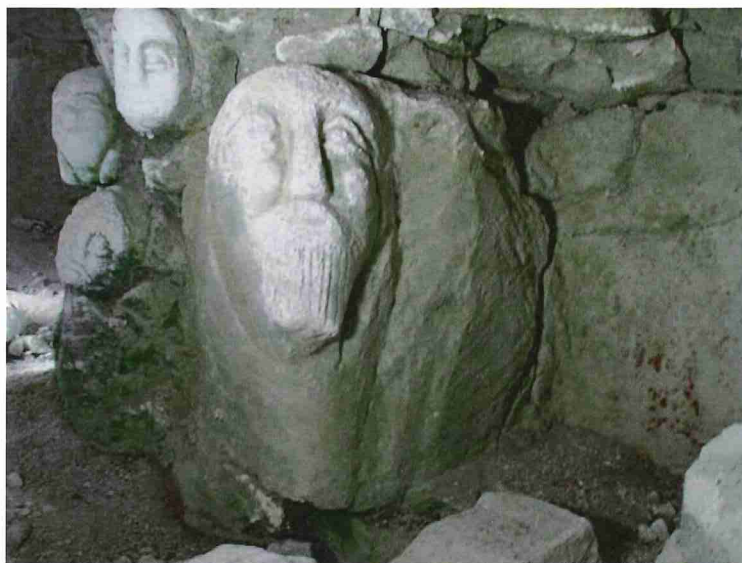
Réf groupe N' photo n°037

Les algues ont disparu
après application du Biotin
sur la tête

**Elimination des algues
par utilisation du Biocide
Biotin N sur la tête du
groupe N'**
