DÉNEZÉ-SOUS-DOUÉ

LA CAVE SCULPTÉE

ÉTUDE et DÉFINITION d'un PROTOCOLE de RESTAURATION

JUILLET 2005

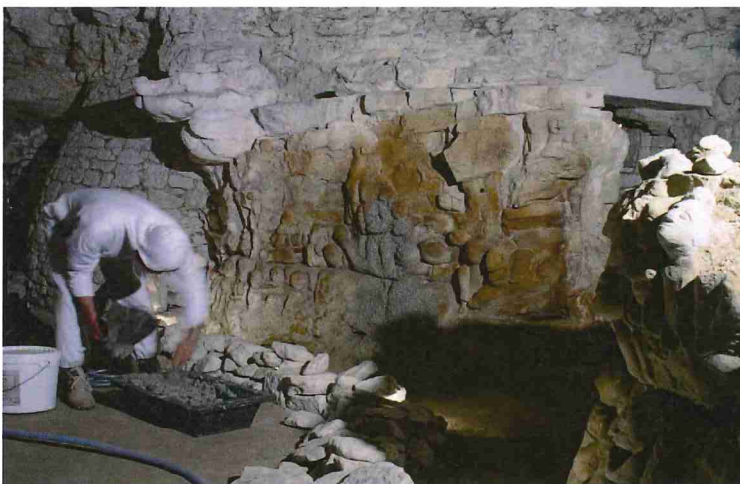
Réf groupes EFG traitement photo n°041

Application de la pâte de nettoyage sur Groupe EFG : Le cataplasme est projeté sur les sculptures à l'aide d'un sablon, ou gamelle à projeter.

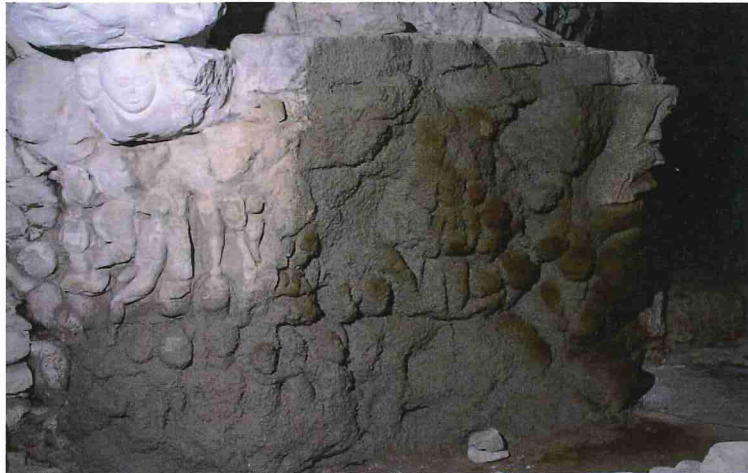
Réf groupes EFG traitement
photo n°022

Détail du cataplasme en œuvre depuis quelques jours, les matières organiques solubles migrent dedans ainsi que les sels solubles qui continuent de migrer vers la surface pour cristalliser :

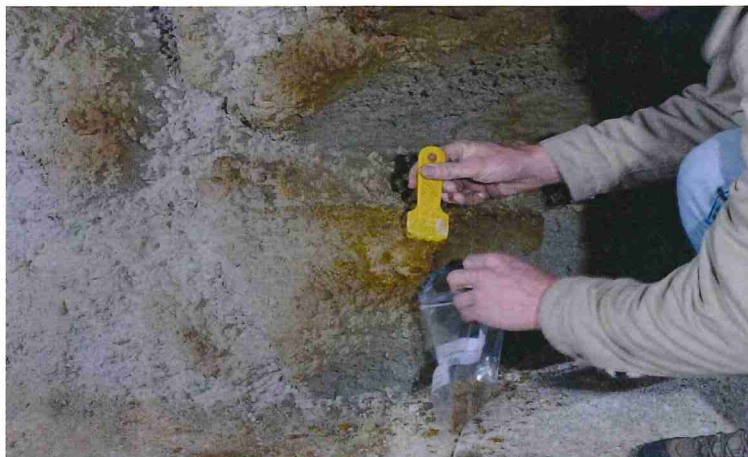
Réf groupe EFG traitement
photo n°009

Elimination du cataplasme après quelques semaines, la boue initiale a séché, elle s'est durcie. On peut la retirer avec des spatules en bois ou en plastique.

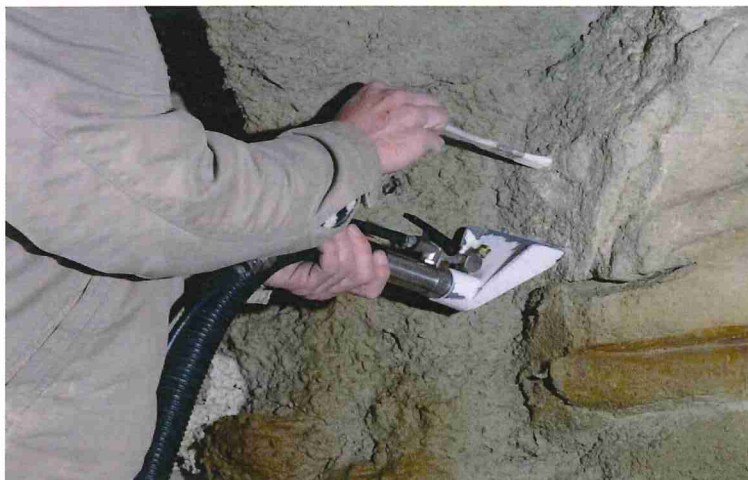
Réf groupes EFG traitement
photo n°015

Les derniers vestiges du cataplasme sont éliminés par injection extraction:

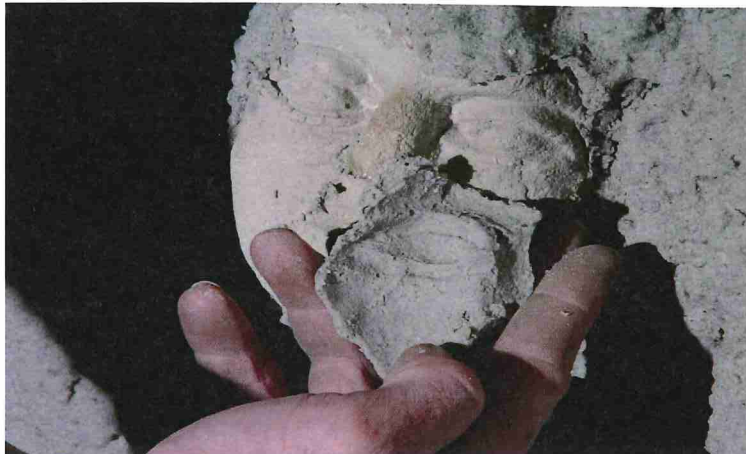
Réf groupes EFG en cours photo n°005

Enlèvement de la pâte de nettoyage sur Groupe EFG :

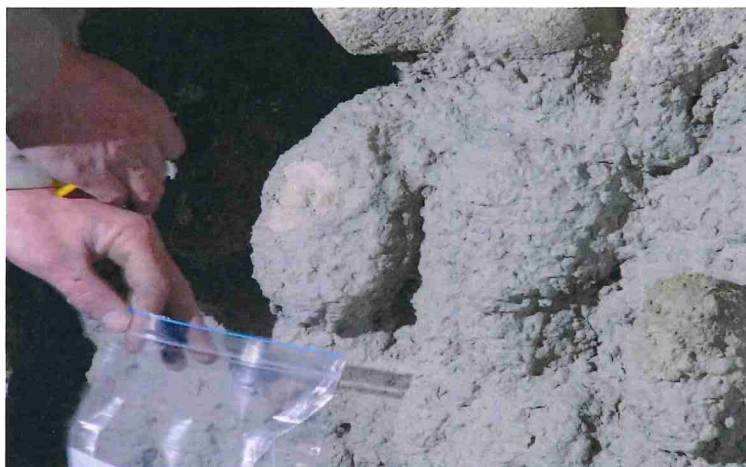
Réf groupes EFG en cours photo n°003

Prélèvement d'échantillons de pâte de nettoyage séchée sur Groupe EFG :

Des analyses seront effectuées pour mesurer les sels extraits.

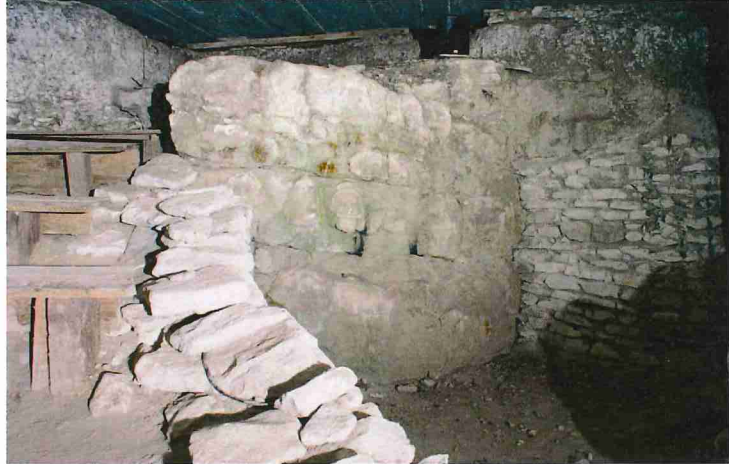
Réf groupe N photo n°004

Groupe N vue générale :

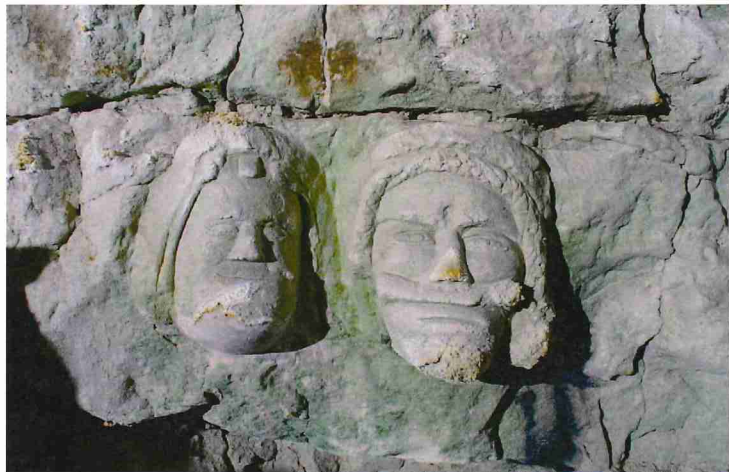
Réf groupe N photo n°006

Groupe N détail

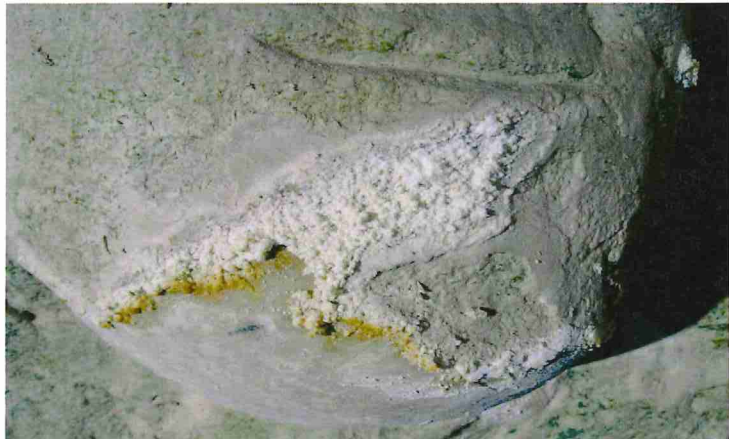
Réf groupe N photo n°009

Groupe N détail menton
d'une tête :

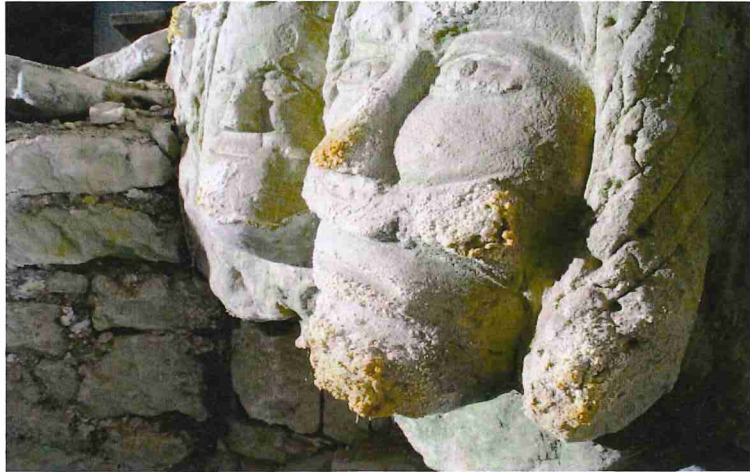
Réf groupe N photo n°010

Groupe N détail

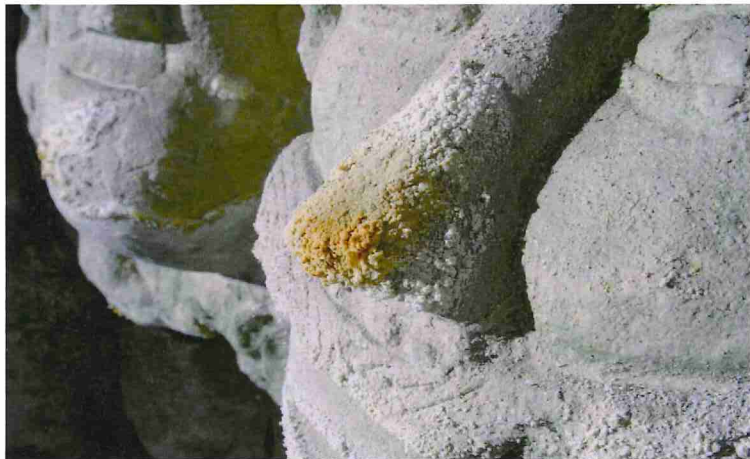
Réf groupe N photo n°011

Groupe N détail nez d'une tête :

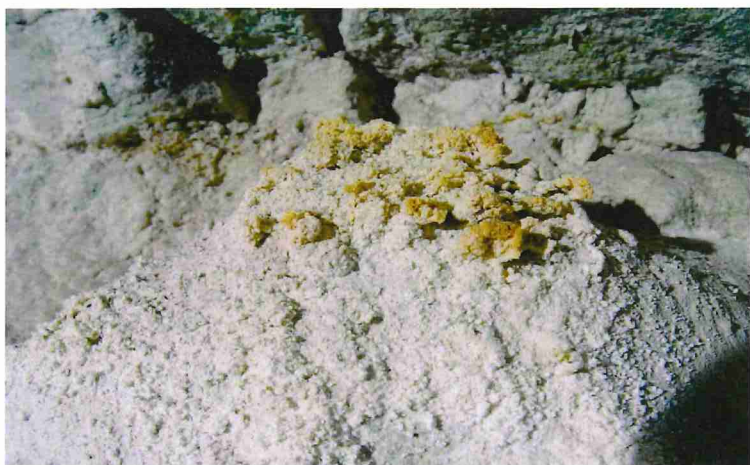
Réf groupe N photo n°012

Groupe N détail paroi :

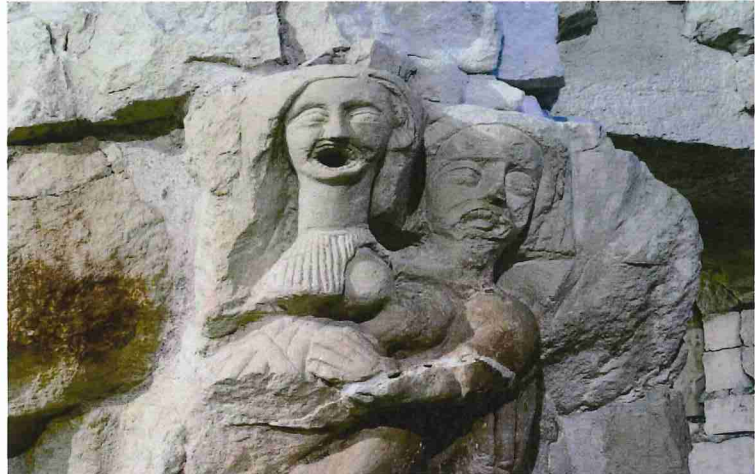
Réf groupe EFG photo n°009

Groupe E:
